Geschichte des alten Schul- und Gemeindehauses

Karl-Hellmuth Jahnke/Jürgen Osswald; Fotos und Repros: Ernst Ostertag

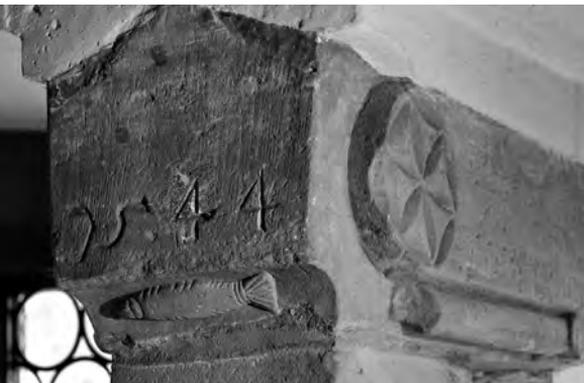
Abb. 1: Jahreszahl 1544 mit den Ornamenten Fisch und Sonne am Ostfenster des spätgotischen Saales

fensters im spätgotischen Saal zu lesen ist (Abb. 1), etwas mit der Erbauung unseres Saalbaus zu tun hat. Das Vorhandensein der Reihenfenster an allen drei Außenwänden des Obergeschosses, die Lage des bedeutendsten Raumes des Hauses in diesem Obergeschoss und des Sekundärtraumes im Untergeschoss, letzterer zur Bauzeit wohl nicht beheizbar und geringer beleuchtet durch weniger und kleinere Fenster, weisen schon auf einen spätgotischen Bau hin (Abb. 2). Das würde annähernd mit der eingeschlagenen Jahreszahl übereinstimmen. Klarheit brachte hier eine dendrochronologische Untersuchung des Bauforschers King: Die fünf Holzproben aus dem eichenen Dachstuhl und den Balken der Zwischendecken ergaben, dass die Eichen im Winter 1542/1543 und im Sommeranfang 1543 geschlagen worden waren. Die Eichen wurden in den Jahren 1383, 1391, 1392, 1399 und 1403 gepflanzt. Der älteste verwendete Baum war demnach eine 160-jährige Eiche. Die im spätgotischen Saal eingeschlagene Zahl 1544 bezeichnet so exakt die Bauzeit des Ostbaus von 1543/1544.

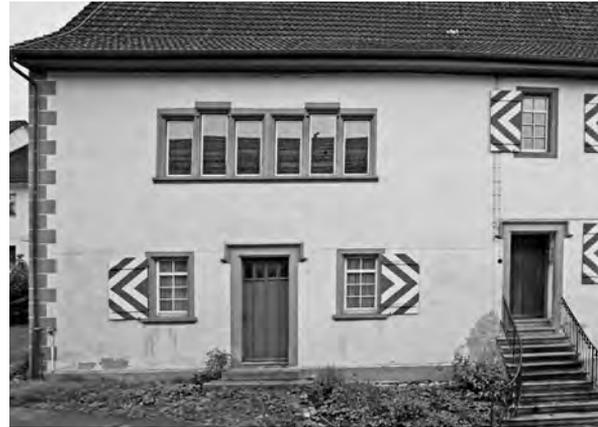
Abb. 2: Ansicht von der Kirchstraße: die Reihenfenster des spätgotischen Saales und der Eingang zum gleich großen Untergeschoss

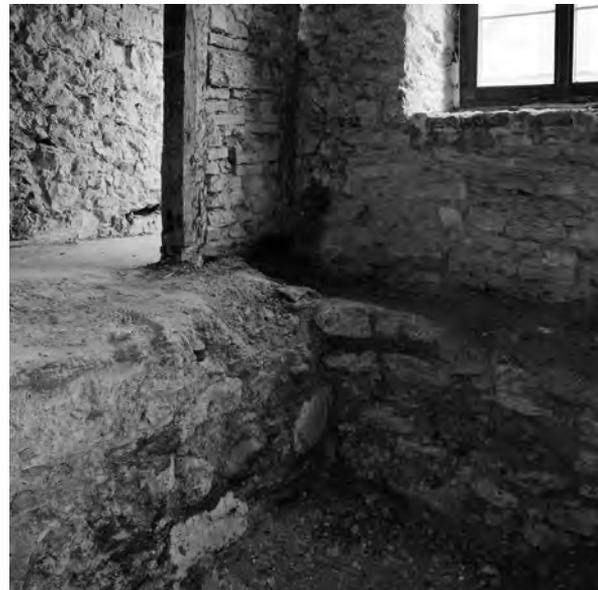
Abb. 3: Im unteren Teil des Bildes die mittelalterliche Grundmauer

Überraschend war der Fund einer Grundmauer, die nicht zum bestehenden Bauernhaus gehört haben kann, aber auch keinen Bezug zum Saalbau hat (Abb. 3). Sie wurde bei der Ausbaggerung der Gewölbeverfü-

lung um den Gewölbekeller freigelegt. Sie verläuft ungefähr parallel zum Gewölbekeller wie auch im Abstand von 1,80 m zum Saalbau. Diese Grundmauer trifft im Winkel auf eine westlich verlaufende Grundmauer.

Die Mauerkronen liegen wenig unter dem bestehenden Erdgeschossniveau. Die Mauer im Gebäude hat eine Stärke von 40 bis 60 cm und war gegen das Erdreich gesetzt worden. Diese Tatsache ließ den Gedanken aufkommen, dass es sich hier vielleicht um die Kellerwand eines Vorgängerraumes des heutigen Gewölbekellers handeln könnte. Die Mauer konnte parallel zum Saalbau auf 5,5 m nach Norden verfolgt werden, wo sie dann in die Auffüllung hineinlief. Im Bereich der Kellerinnentreppe war sie nicht mehr zu finden.

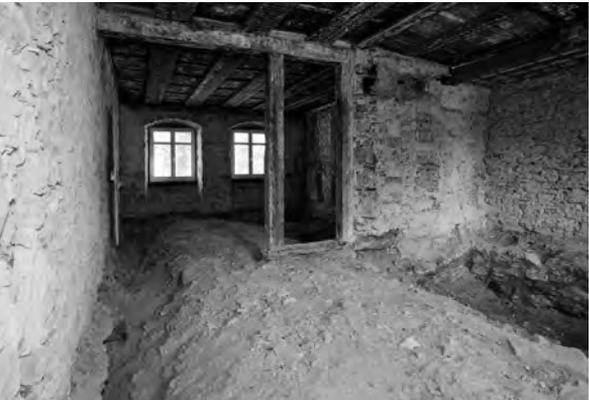
Abb. 4: Kellergewölbe von oben (2. Hälfte 16. Jahrhundert), rechts unten im Bild Teil der mittelalterlichen Grundmauer

Erhalten blieb aus dem Vorgängerbau der 46 m² große Gewölbekeller (Abb. 4), den Dr. Wagner in die 2. Hälfte des 16. Jahrhunderts datiert, etwa 50 Jahre nach dem Saalbau. Hier muss ein Brand vorausgegangen sein, denn der Wölbungszwickel wurde mit Brand- und Bauschutt verfüllt. Im Aushubmaterial fanden sich viele Glasscherben aus der Zeit vor dem Kellerbau mit massiven Brandspuren. Da es sich fast immer um Weingläser handelte, ist das ein weiterer Hinweis auf die Gemeinetrinkstube in früherer Zeit (Abb. 5). Auch viele Ofenkacheln in der Abdeckschicht passen zur Bauzeit. Manche stammen aus dem Zeitfenster 1480-1520, also ein bis zwei Generationen vor der Erstellung des Saalgebäudes. Der Gewölbekeller benutzt wahrscheinlich als Südwand eine Vorgängerwand, u.U. Teil der mittelalterlichen Mauer.⁷

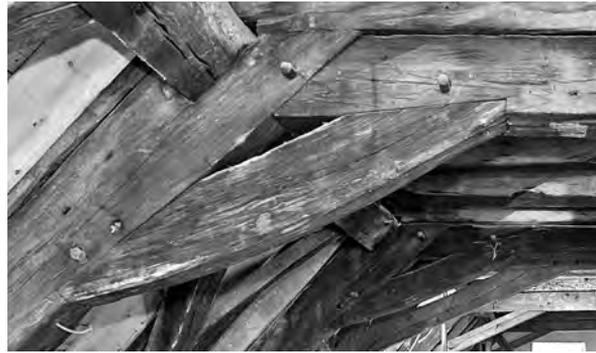
Abb. 6: Gebogene Kopfstrebe des alten Dachstuhls von 1544. Im Hintergrund der Dachstuhl des westlichen Teils von 1807/09

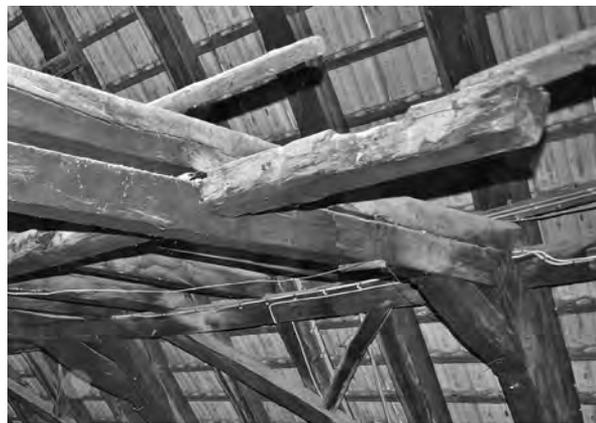
Abb. 7: Freiliegende Pfette, die ursprünglich in der Westwand des Saalbaus endete, an der Verfärbung am Pfettenende erkennbar

weisen auch freie Enden von Pfetten (Abb. 7) und vom Mittellängsunterzug hin. Eine deutliche Verfärbung der Pfettenenden zeigt an, dass sie einst im Mauerwerk lagen.

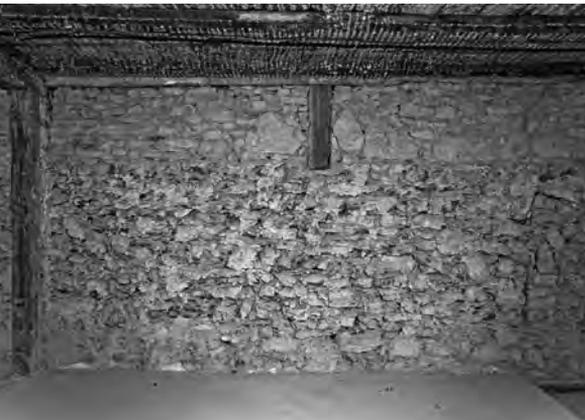
Abb. 8: Aufmauerung der westlichen Giebelwand um etwa 1,20 m, um eine einheitliche Dachhöhe zu erreichen (1807/09)

Im März 1807 zerstörte ein Brand das so genannte Bauernhaus. Bis dahin waren beide Gebäudeteile verschieden hoch. Der Saalbau überragte das Bauernhaus um ca. 1,20 m. Das Bauernhaus hatte die Höhe des benachbarten Hauses Spagnolo. Beim Wiederaufbau 1807/1809 wurde der Giebel um diese Höhe aufgemauert, was bis zum jetzigen Umbau am Giebel des Bauernhauses zu erkennen war (Abb. 8). Ebenso mussten die Mauerhöhen angepasst werden, das war an der Giebelwand ebenfalls deutlich zu sehen. So ent-

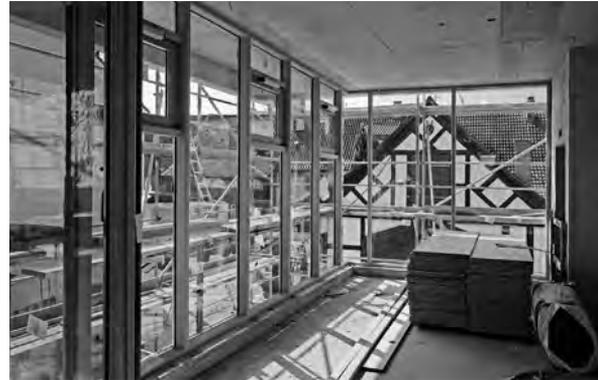
Abb. 9: Blick in den transparenten Anbau, rechts der Zugang zum Aufzug

Nachdem feststand, dass die Ver- und Entsorgung nach außen verlegt werden musste, ergab sich schnell die Frage nach der Gestaltung dieses neuen Gebäudeteils. Man entschied sich für einen modernen Anbau (Abb. 9). Er musste funktionsgerecht sein, durfte aber die Architektur des alten Schulhauses nicht stören oder nachahmen. Er sollte ablesbar neu sein und den gewohnten Anblick des alten Schulhauses erhalten. Daher wurden andere Materialien gewählt, vor allem Glas, die diesen Anbau transparent gestalten und eine gewisse Leichtigkeit geben. Wichtig ist, dass der bestehende Baukörper in seiner Gänze sichtbar bleibt.

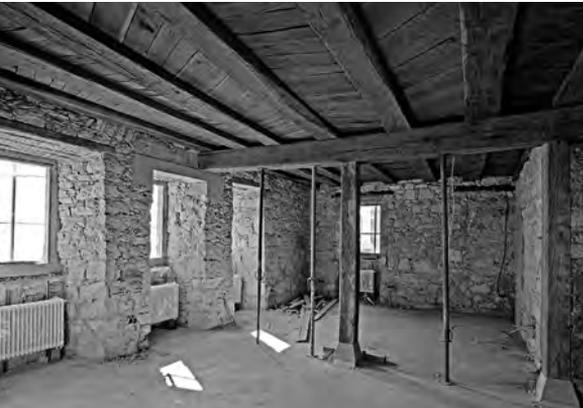
Abb. 10: Herausgearbeitete Originaldecke im Erdgeschoss

Besonders zu erwähnen ist die Freilegung der Holzdecken im Erdgeschoss und im Obergeschoss (*Abb. 10*), die nach Überarbeitung und Sandstrahlung die Räume des Hauses schmücken und ihnen ein besonderes Flair geben. Gleichzeitig gestatten sie einen Einblick in die Baukunst vergangener Zeiten.

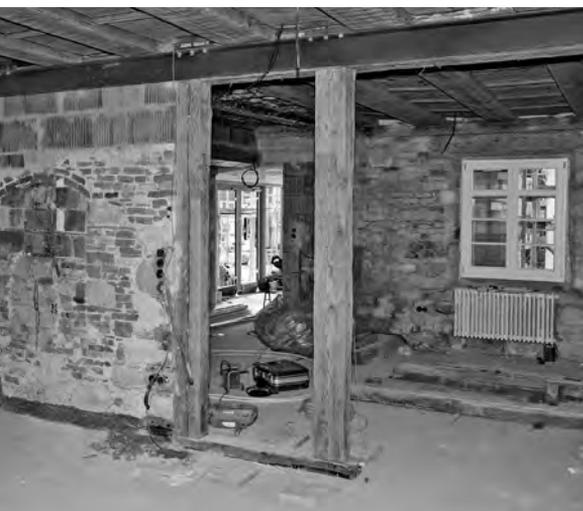
Abb. 11: Der Erhalt dieser Innenwand zeigt einerseits die vielfältige Nutzungsänderung dieses Gebäudeteils und andererseits den hohen technischen Aufwand, der dazu nötig war.

Fast jeder Umbau, besonders in dieser Größenordnung, bringt unvorhergesehene Schwierigkeiten mit sich. Bei dem Umbau des alten Schulhauses waren eine Menge davon zu bewältigen. Nur einige seien genannt. Das Denkmalsamt wünschte z.B. den Erhalt der Innenwand über dem Gewölbekeller im Erdgeschoss (*Abb. 11*). Das bedurfte besonderer Maßnahmen über dem Gewölbekeller, da dem Keller an keiner Stelle die Last aufgesetzt werden konnte.
